| 簽發日期：2020.10.29 | 報告編號：SD207640 |
| 工程名稱：109 年度校園兒童遊戲場汰換修繕工程採購案 | |
| 遊戲場地址：台北市中山區濱江街 107 號 | |

附件：遊戲場檢驗照片說明(第 10 頁~第 18 頁)

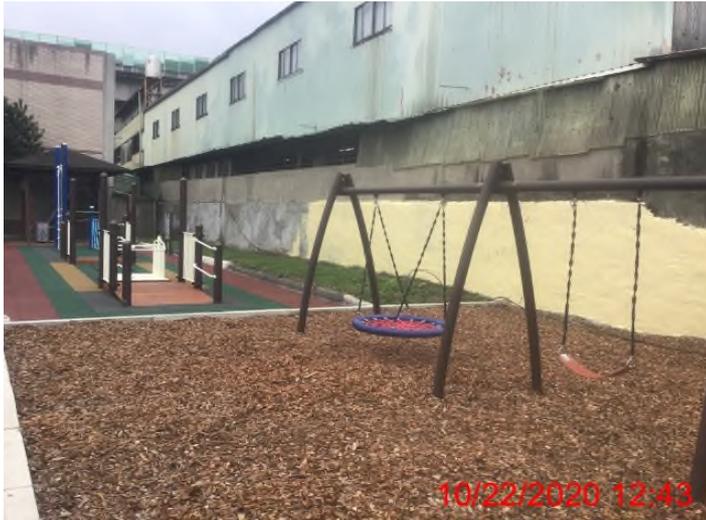
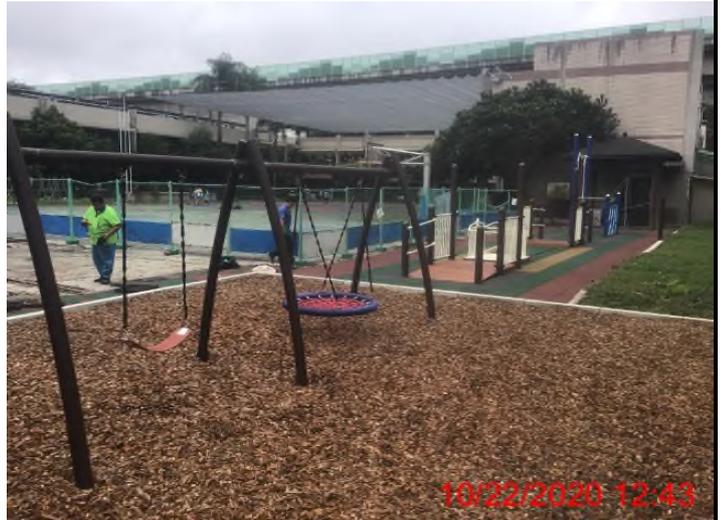
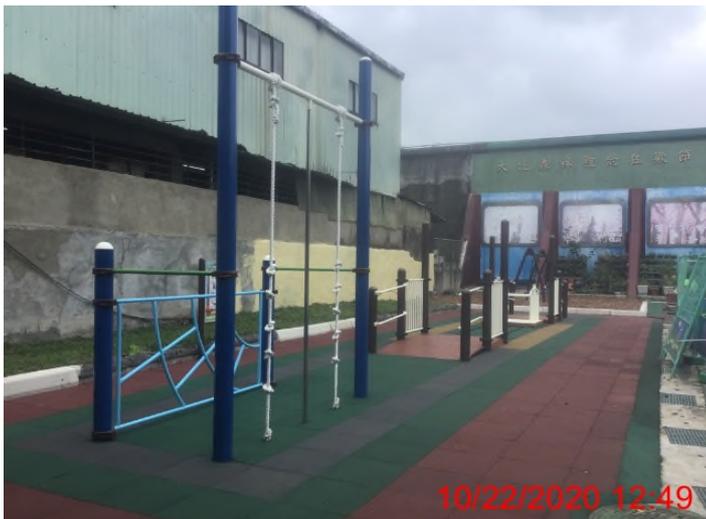
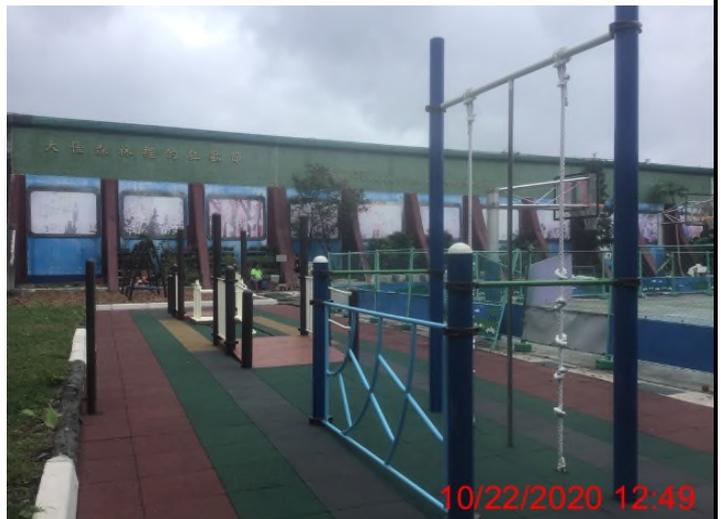
一、遊戲場實景

遊戲場適用年齡：告示牌上實際標示適用年齡為 6~12 歲兒童使用，參照 CNS 12642 第 5.2 節之規定，本檢驗報告內容以 5~12 歲之年齡層為檢驗標準。

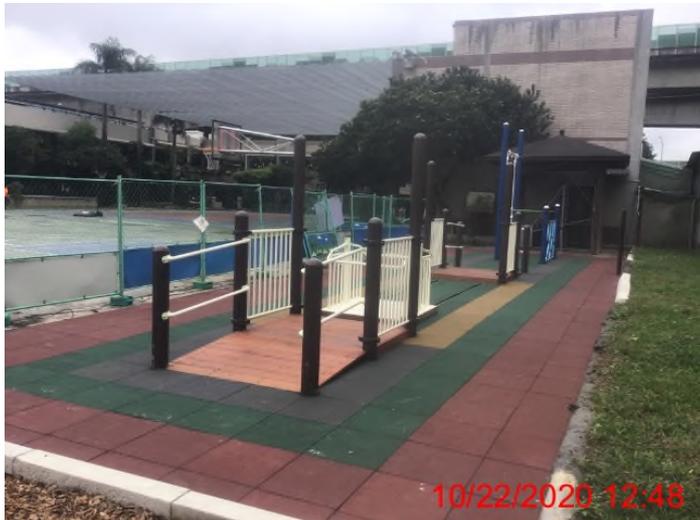
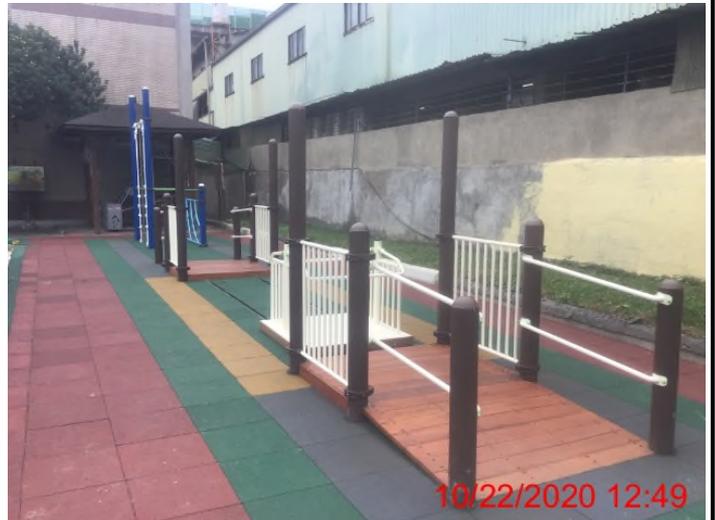
組合遊具 A 綜合檢驗結果：合格

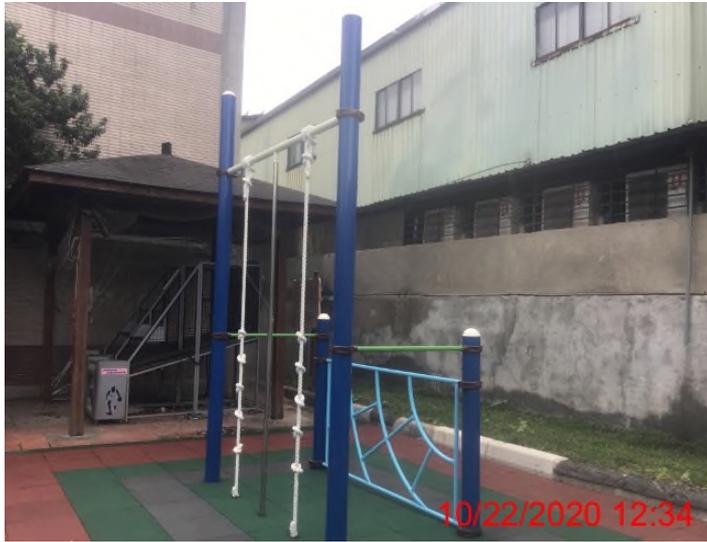
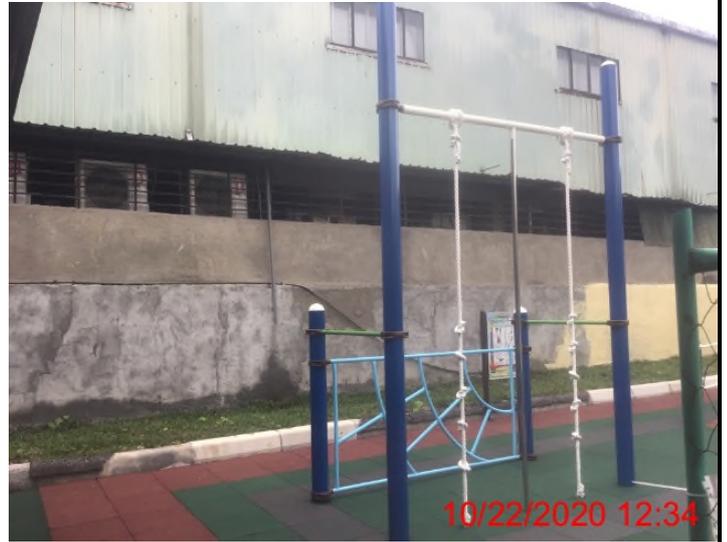
組合遊具B 綜合檢驗結果：合格

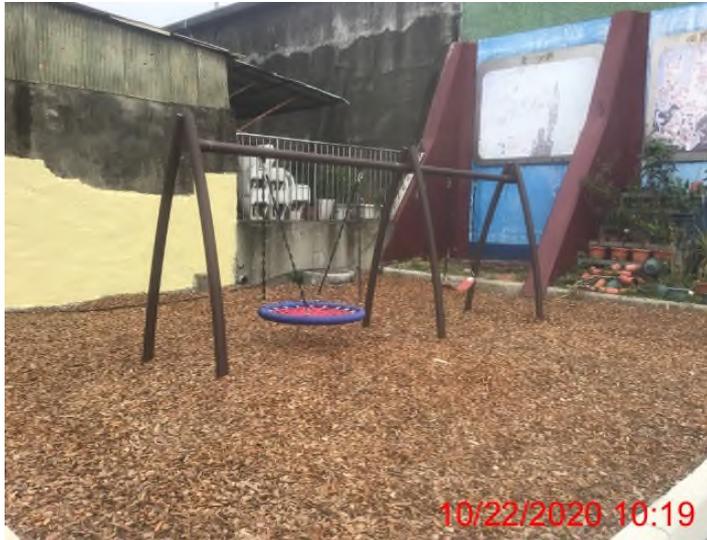
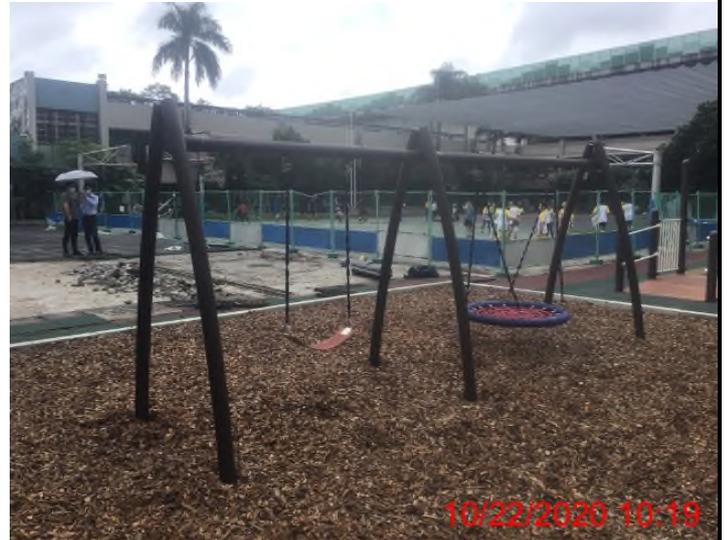
擺盪式鞦韆 綜合檢驗結果：合格

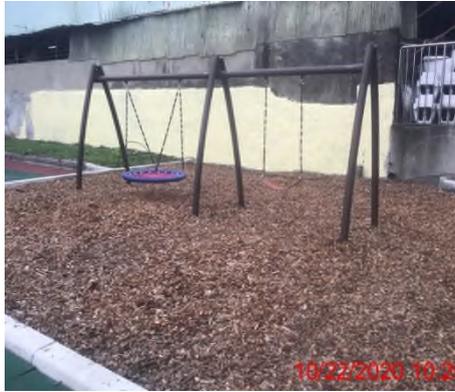
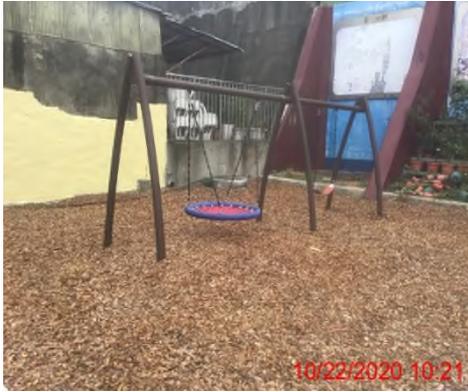
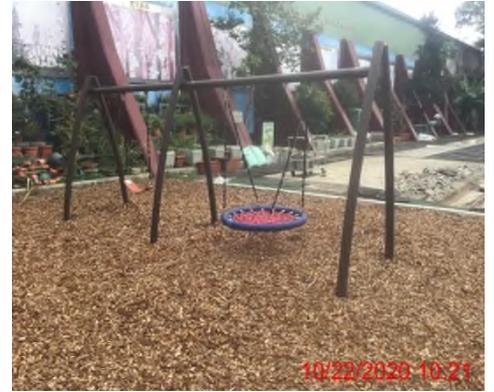
遊戲場鋪面材料敘述說明 1

遊戲場鋪面範圍

木屑：約 72 m²

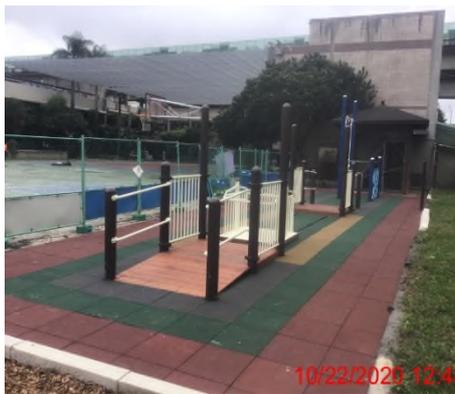
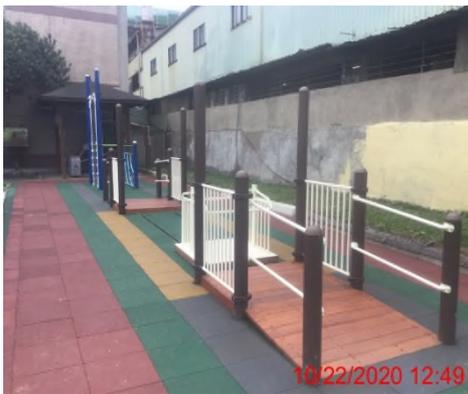
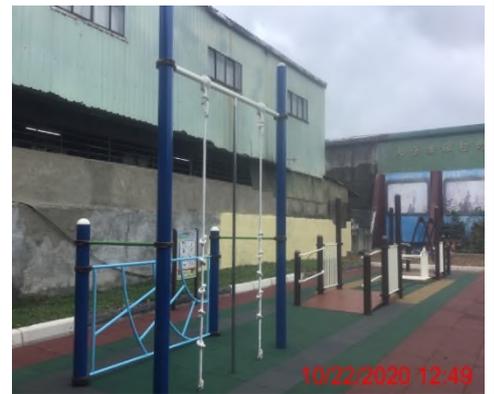
遊戲場鋪面材料敘述說明 2

遊戲場鋪面材料

橡膠地墊：約 5 cm (厚度) x 50 cm (長度) x 50 cm (寬度)

遊戲場鋪面範圍

橡膠地墊：約 104.5 m²

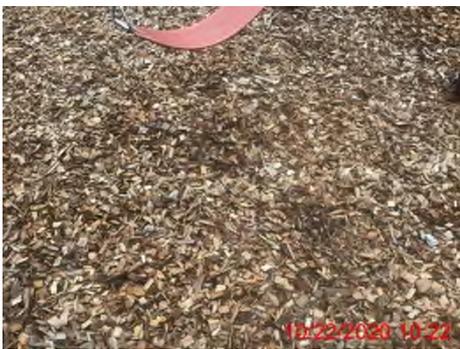
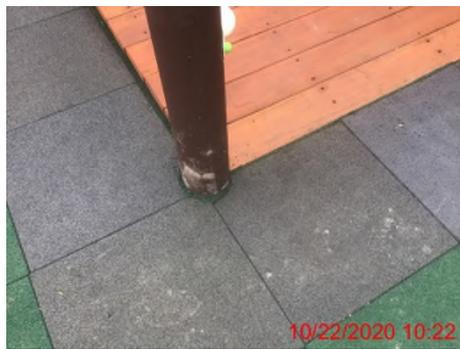
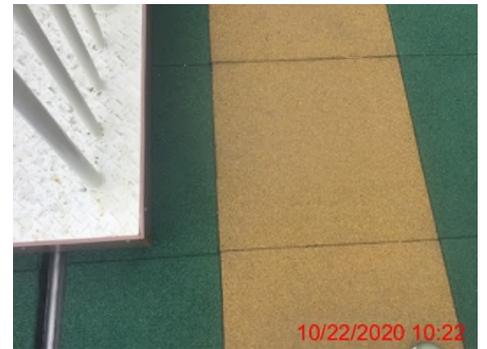
遊戲場鋪面外觀狀態檢驗

遊戲場鋪面材料表面缺失：

沒有出現下列的缺失

- 明顯不平整 高低落差 明顯坑洞 明顯縫隙 明顯翹曲 明顯破損 過度磨耗 明顯遺漏
 脫膠鬆散 滋生青苔 滋生雜草 樹根隆起 明顯積水 其他：

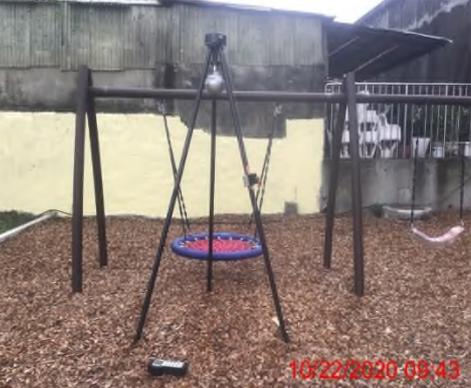
第一個試驗位置 衝擊吸收性能試驗結果：合格($g\text{-max} \leq 200g' s$ 且 $HIC \leq 1000$)

| | 設備墜落高度： | 171 cm | 試驗落下高度： | 171 cm |
| | 後兩次平均 | 51 | | 134 |
| | 周遭環境的溫度： | 24.1 °C | 鋪面凹陷深度： | 2 cm |

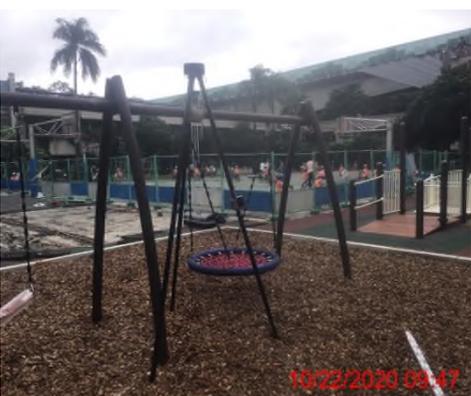
第二個試驗位置 衝擊吸收性能試驗結果：合格($g\text{-max} \leq 200g' s$ 且 $HIC \leq 1000$)

| | 設備墜落高度： | 171 cm | 試驗落下高度： | 171 cm |
| | 後兩次平均 | 59 | | 163 |
| | 周遭環境的溫度： | 24.1 °C | 鋪面凹陷深度： | 2 cm |

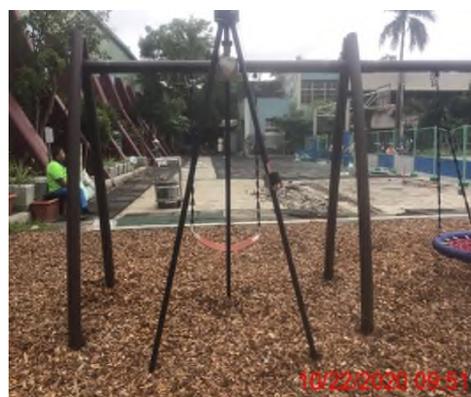
第三個試驗位置 衝擊吸收性能試驗結果：合格($g\text{-max} \leq 200g' s$ 且 $HIC \leq 1000$)

| | 設備墜落高度： | 171 cm | 試驗落下高度： | 171 cm |
| | 後兩次平均 | 67 | | 210 |
| | 周遭環境的溫度： | 24.1 °C | 鋪面凹陷深度： | 2 cm |

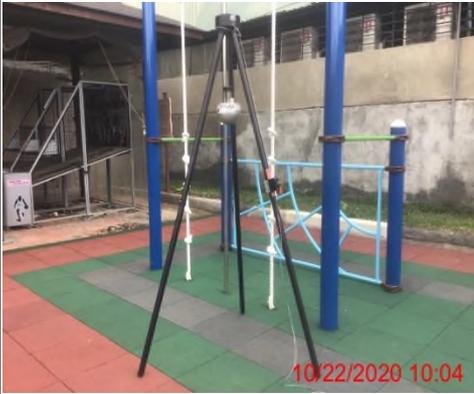
| 第四個試驗位置 衝擊吸收性能試驗結果：合格($g\text{-max} \leq 200g' s$ 且 $HIC \leq 1000$) | | | | |
| <p>10/22/2020 10:04</p> | 設備墜落高度： | 148 cm | 試驗落下高度： | 148 cm |
| | 後兩次平均 | 118 | | 555 |

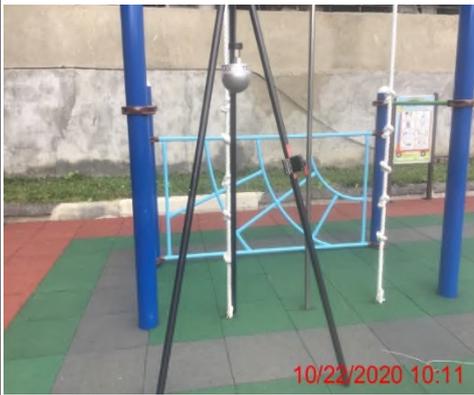
| 第四個試驗位置 衝擊吸收性能試驗結果：合格($g\text{-max} \leq 200g' s$ 且 $HIC \leq 1000$) | | | | |
|--|---|---|---|---|
| 第五個試驗位置 衝擊吸收性能試驗結果：合格($g\text{-max} \leq 200g' s$ 且 $HIC \leq 1000$) | | | | |
| <p>10/22/2020 10:11</p> | 設備墜落高度： | 147 cm | 試驗落下高度： | 147 cm |
| | 後兩次平均 | 139 | | 721 |

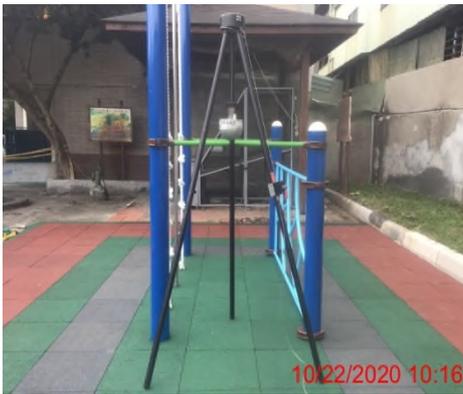
| 第四個試驗位置 衝擊吸收性能試驗結果：合格($g\text{-max} \leq 200g' s$ 且 $HIC \leq 1000$) | | | | |
|--|---|---|---|---|
| 第六個試驗位置 衝擊吸收性能試驗結果：合格($g\text{-max} \leq 200g' s$ 且 $HIC \leq 1000$) | | | | |
| <p>10/22/2020 10:16</p> | 設備墜落高度： | 140 cm | 試驗落下高度： | 140 cm |
| | 後兩次平均 | 136 | | 675 |

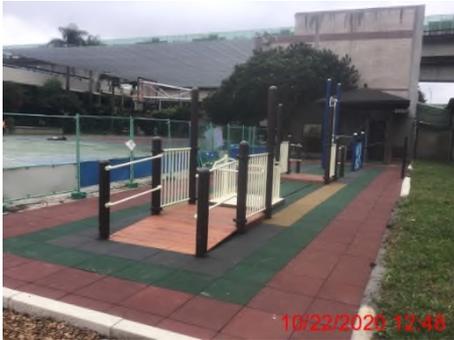
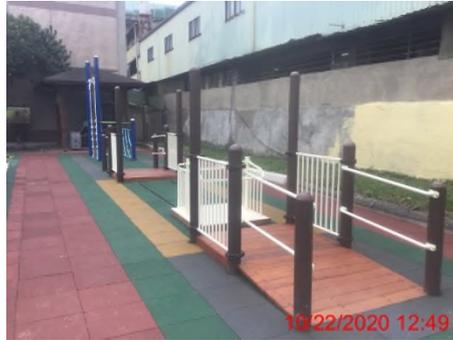
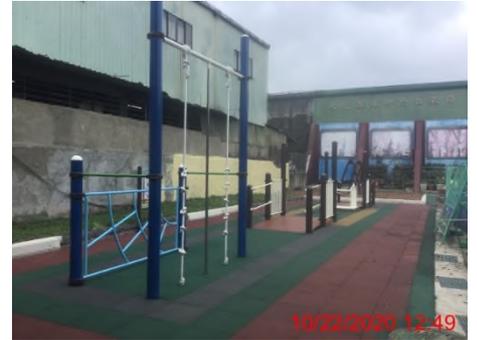
組合遊具 A

| 檢驗項目 | 檢驗結果 | | | 檢驗說明 | 備註 |
|---|--|---|---|---|---|
| 組合遊具 A： | <input checked="" type="checkbox"/> 合格 | <input type="checkbox"/> 不合格 | <input type="checkbox"/> 未申請檢驗 | 符合 CNS 12642 要求 | |

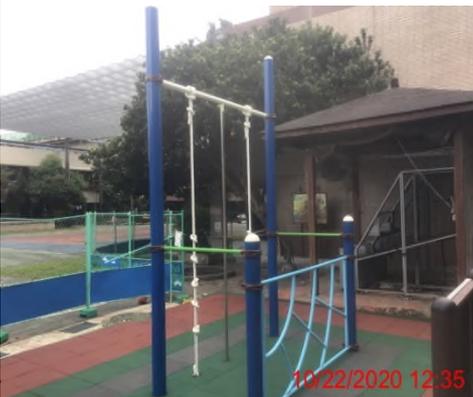
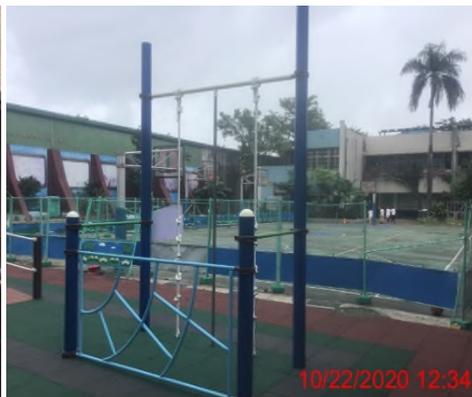
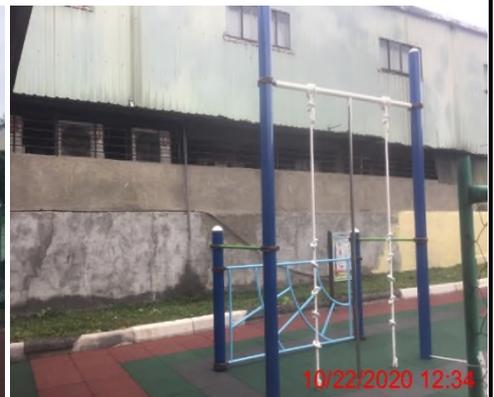
組合遊具 B

| 檢驗項目 | 檢驗結果 | | | 檢驗說明 | 備註 |
|---|--|---|---|---|---|
| 組合遊具 B： | <input checked="" type="checkbox"/> 合格 | <input type="checkbox"/> 不合格 | <input type="checkbox"/> 未申請檢驗 | 符合 CNS 12642 要求 | |

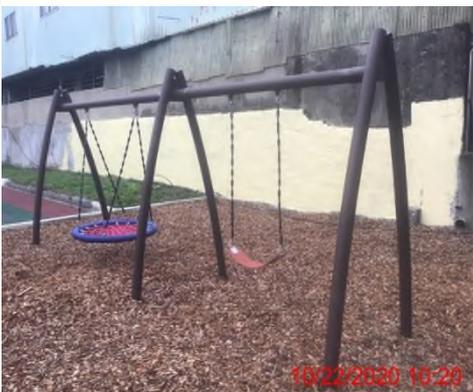
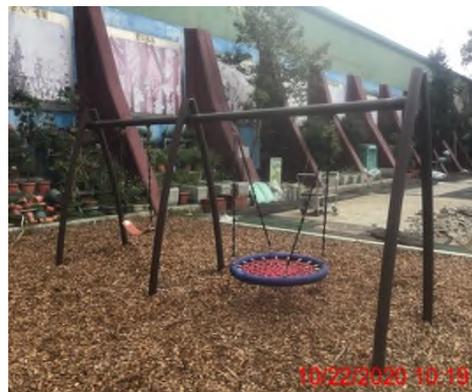
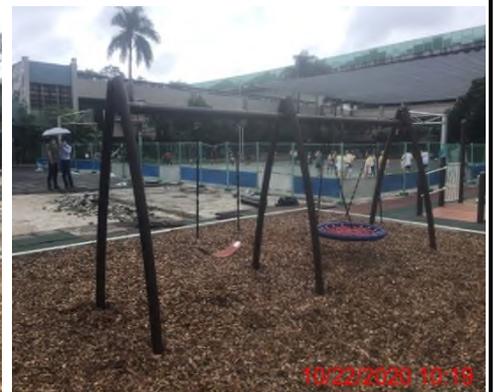
擺盪式鞦韆

| 檢驗項目 | 檢驗結果 | | | 檢驗說明 | 備註 |
|---|--|---|---|---|---|
| 擺盪式鞦韆： | <input checked="" type="checkbox"/> 合格 | <input type="checkbox"/> 不合格 | <input type="checkbox"/> 未申請檢驗 | 符合 CNS 12642 要求 | |

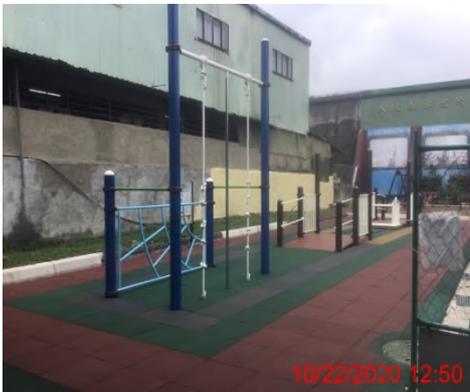
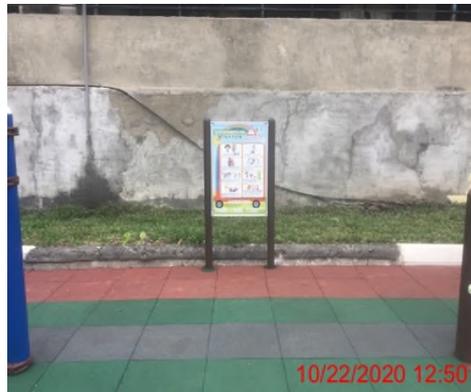
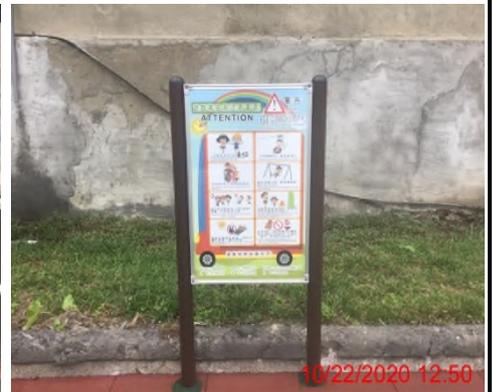
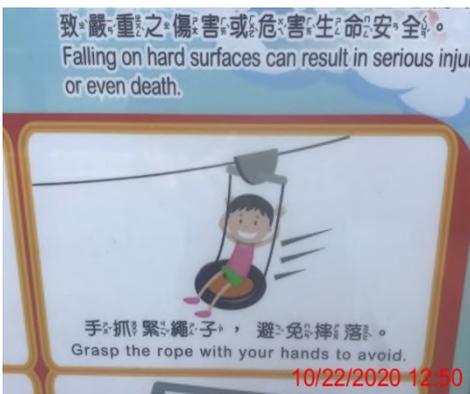
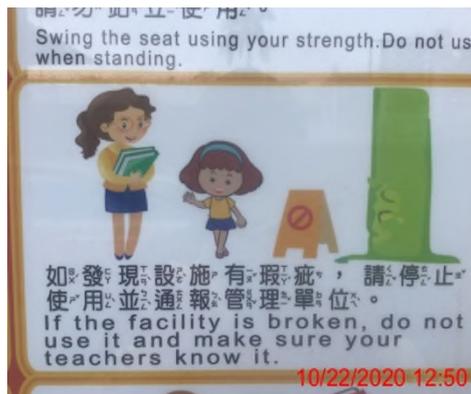
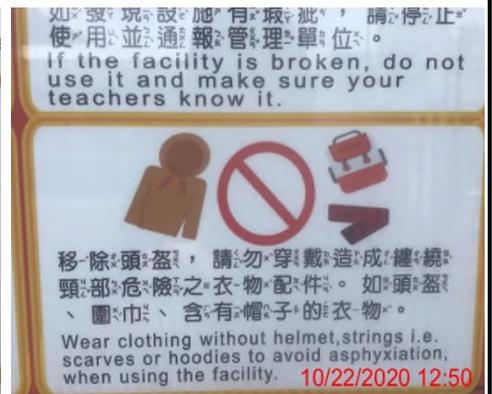
遊戲場標示檢驗

| 檢驗項目 | 檢驗結果 | | | 檢驗說明 | 備註 |
|---|--|---|---|---|---|
| 遊戲場標示： | <input checked="" type="checkbox"/> 合格 | <input type="checkbox"/> 不合格 | <input type="checkbox"/> 未申請檢驗 | 符合 CNS 12642 要求 | |

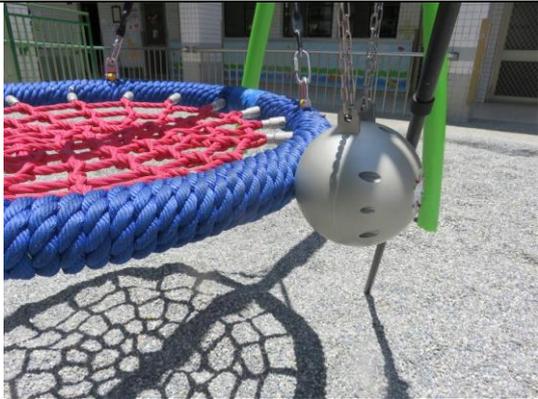
| Impact number | g / HIC | 鞦韆座椅之衝擊吸收試驗(墜落高度: 183cm) |
| Average Value (1~10) | 99.2 / 129.6 | |
| 檢驗結果 | <input checked="" type="checkbox"/> 符合 <input type="checkbox"/> 不符合 CNS 12642(2016) 「鞦韆座椅之衝擊吸收試驗之試驗法」 $g_{max} \leq 100$ 且 $HIC \leq 500$ 之性能數值要求。 | |
| 備註: 現場環境溫度未達 23 ± 3 度, 因此本次試驗依據現場環境溫度 36.4 度進行鞦韆座椅之衝擊吸收試驗。 | | |

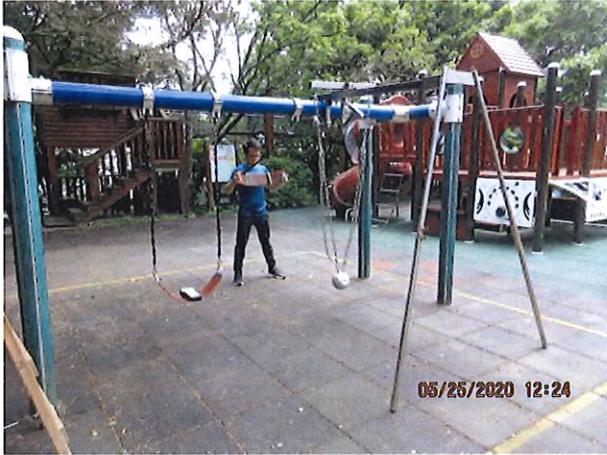
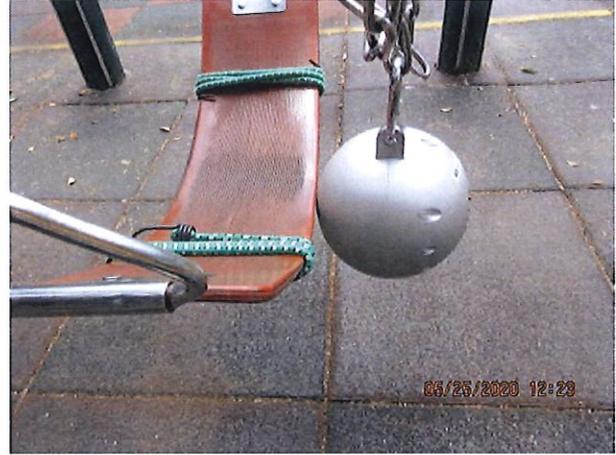
鞦韆座椅衝擊吸收試驗

| 衝擊試驗數據 | g-max 數值 | HIC 數值 | 備註 |
|--|---|---|---|
| 連續十次衝擊試驗平均值 | 21.8 | 1 | |
| 鞦韆座椅衝擊吸收試驗結果： 合格 (g - max ≤ 100 g 且 HIC ≤ 500) | | | |
| 鞦韆墜落高度 | 180 cm | 現場環境溫度 | 24.4 °C |
